**MARIO EIHUSEN**  
Tiefbau • Gartenbau • Pflasterarbeiten

## PFLASTERUNG EINER AUFFAHRT INKL. CARPORT

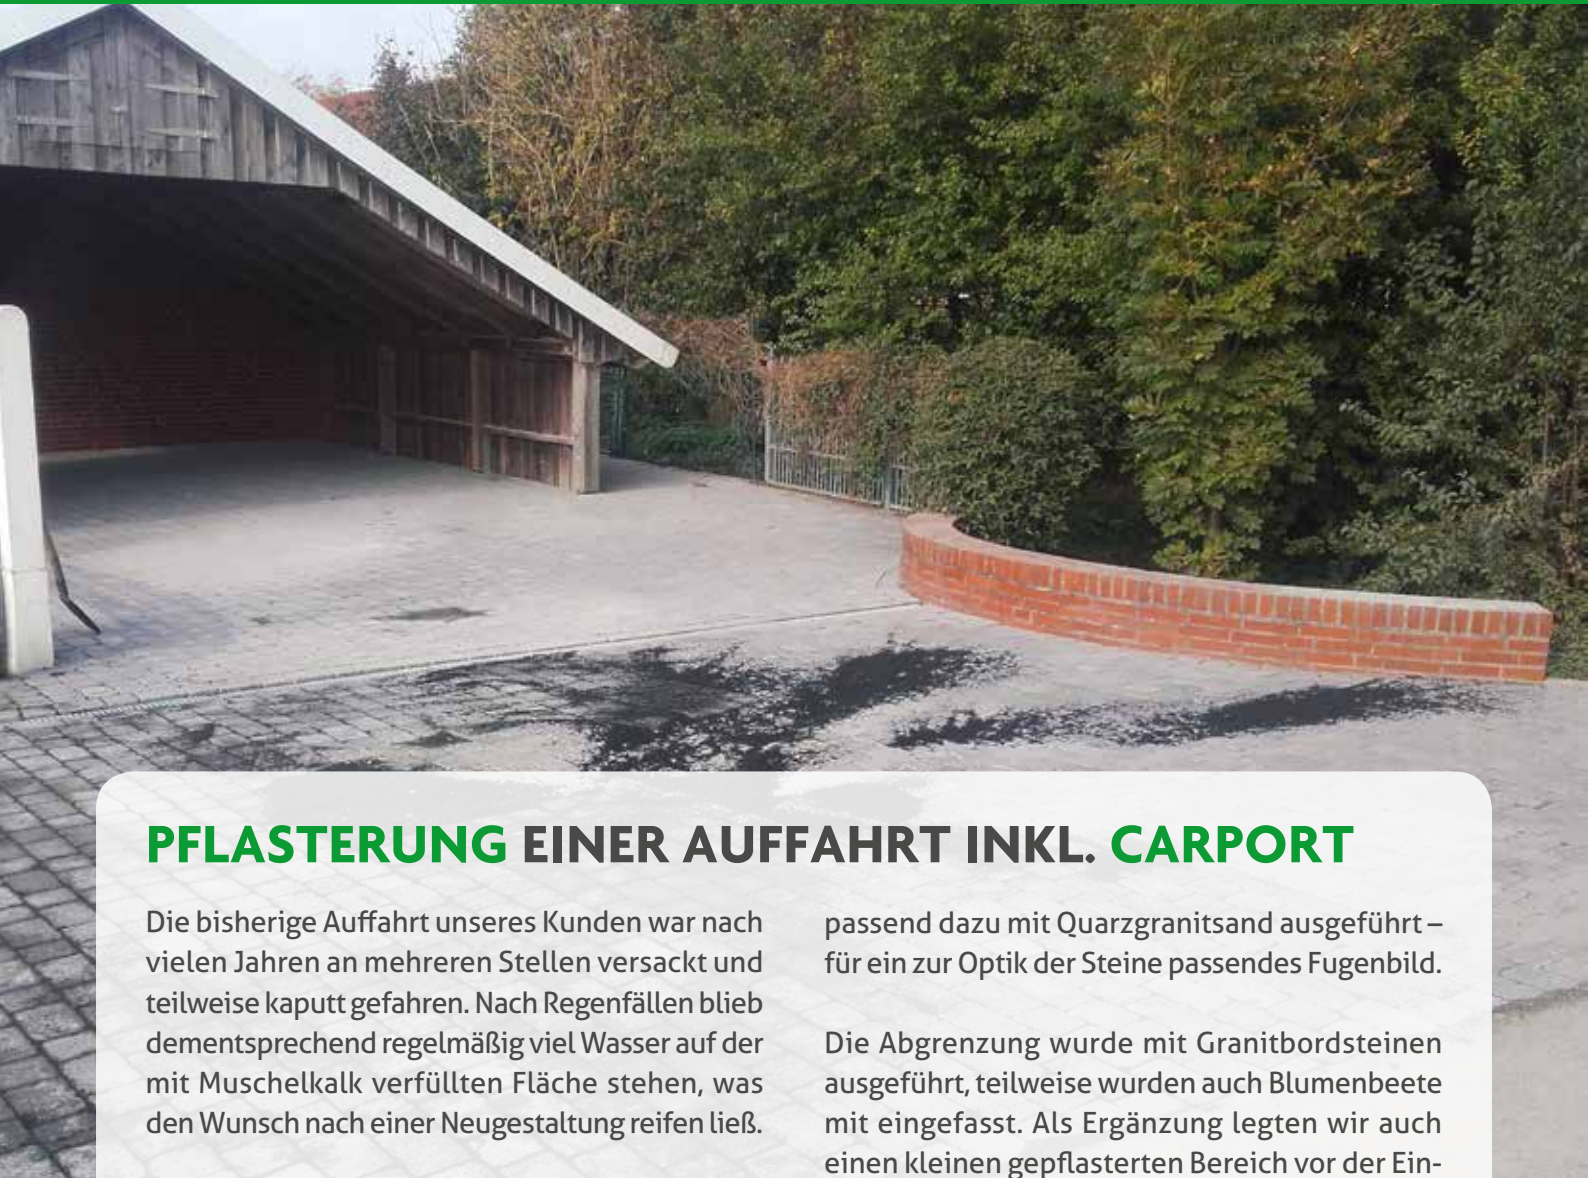
Die bisherige Auffahrt unseres Kunden war nach vielen Jahren an mehreren Stellen versackt und teilweise kaputt gefahren. Nach Regenfällen blieb dementsprechend regelmäßig viel Wasser auf der mit Muschelkalk verfüllten Fläche stehen, was den Wunsch nach einer Neugestaltung reifen ließ.

Dazu wurde die alte Auffahrt und gleichzeitig auch die vorhandene Brücke über einen kleinen Graben ausgekoffert; in diesem Fall 20 cm tief bis auf den vorhandenen Schlacke-Untergrund. Auf diesen Untergrund wurden Beton-Recyclingschotter sowie Brechsand aufgetragen – als tragfähige Basis für die neue Pflasterung. Die Oberfläche entwässert mittels einer ACO Self – Rinne verläuft direkt in den Graben; 1% Gefälle lässt das Wasser auf der gesamten Auffahrt in Richtung dieser Rinne fließen.

Für die Pflasterung verwendeten wir etwa 6 cm dicke, sogenannte Trommelsteine; diese Betonsteine sind durch ihre Verarbeitung nicht mehr glatt, sondern „auf alt gemacht“. Die Verfugung ist

passend dazu mit Quarzgranitsand ausgeführt – für ein zur Optik der Steine passendes Fugenbild.

Die Abgrenzung wurde mit Granitbordsteinen ausgeführt, teilweise wurden auch Blumenbeete mit eingefasst. Als Ergänzung legten wir auch einen kleinen gepflasterten Bereich vor der Eingangstür an, sodass sich nun ein harmonisches Gesamtbild ergibt.
